## DESENCOFRANTES

### **NORMAS DE APLICACIÓN**

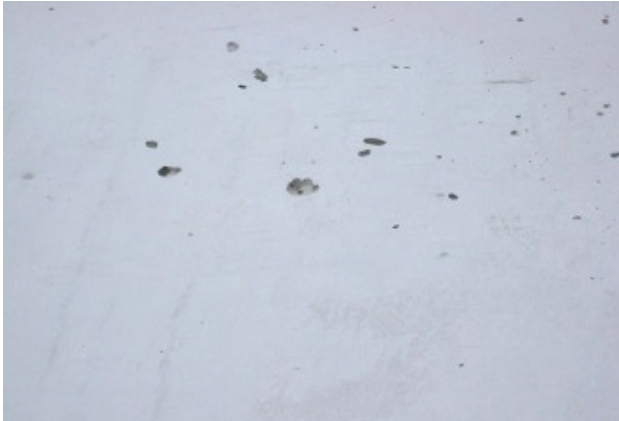
*Hormigón con nido de abeja*

Nido de abeja, (1 - 2 mm de diámetro). Debidos principalmente a un desencofrante inadecuado o mal aplicado (exceso de capa, hormigón vertido antes de tiempo, etc.) Los poros de mayor tamaño se deben a la composición del hormigón (falta de finos) o a problemas de vibración.

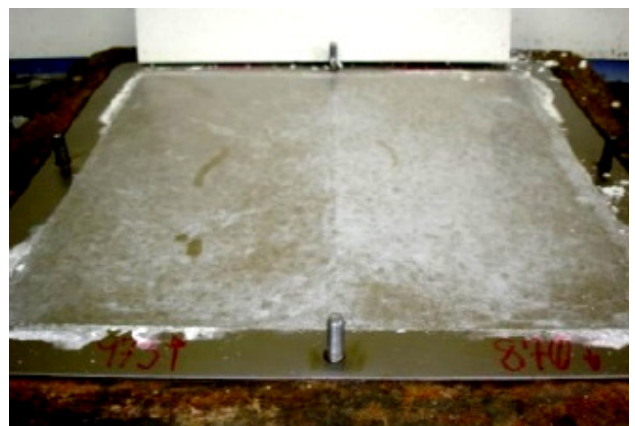
*Molde con hormigón agarrado*

### **Moldes manchados de polvo y/o agarres**

Exceso de producto, sobre todo en desencofrantes tipo emulsión o emulsionables.

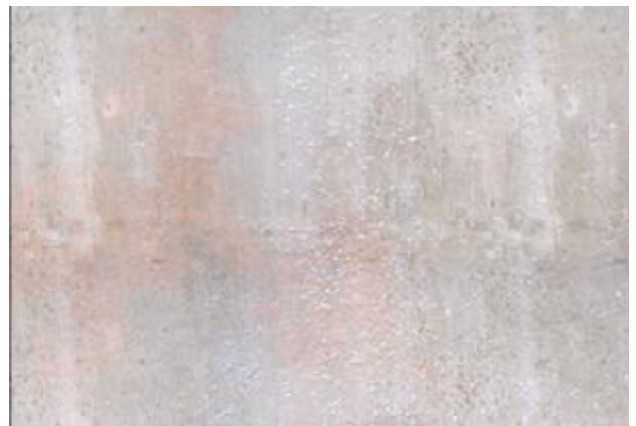
*Hormigón con manchas de óxido*

Manchas oscuras que aparecen en ocasiones en piezas hechas con emulsiones y que tienden a desaparecer a medida que se seca la pieza. Manchas de óxido que pueden aparecer por la falta de poder anticorrosivo del desencofrante, presentes en el molde y disueltas por el pro-

ducto, también aparecen en los moldes pulidos que no han sido protegidos.
